OPIS TECZNICZNY

**do projektu zagospodarowania terenu remontu obiektów
budowlanych na terenie Muzeum Rolnictwa im. ks. K. Kluka w Ciechanowcu
przy ul. Pałacowej 5 ; działki 1753, 1754, 1756, 1400 , 531/1**

1. Obiekt: Muzeum Rolnictwa w Ciechanowcu
2. Adres: Muzeum Rolnictwa im. ks. K. Kluka w Ciechanowcu działki nr 1753, 1754, 1756, 1400, 531/1
3. Inwestor: Muzeum Rolnictwa im. ks. K. Kluka w Ciechanowcu, ul. Pałacowa 5, 15-230
Ciechanowiec
4. Podstawa opracowania:
 - 4.1. Specyfikacja istotnych warunków zamówienia na prace projektowe dotyczące obiektów budowlanych na terenie Muzeum Rolnictwa im. ks. K. Kluka w Ciechanowcu ze stycznia 2008r.
 - 4.2. Umowa z dnia 1 lutego 2008
 - 4.3. Inwentaryzacja architektoniczna – opracowana w lutym 2008 roku przez
Autorską Pracownię Projektową arch. Agnieszka Duda

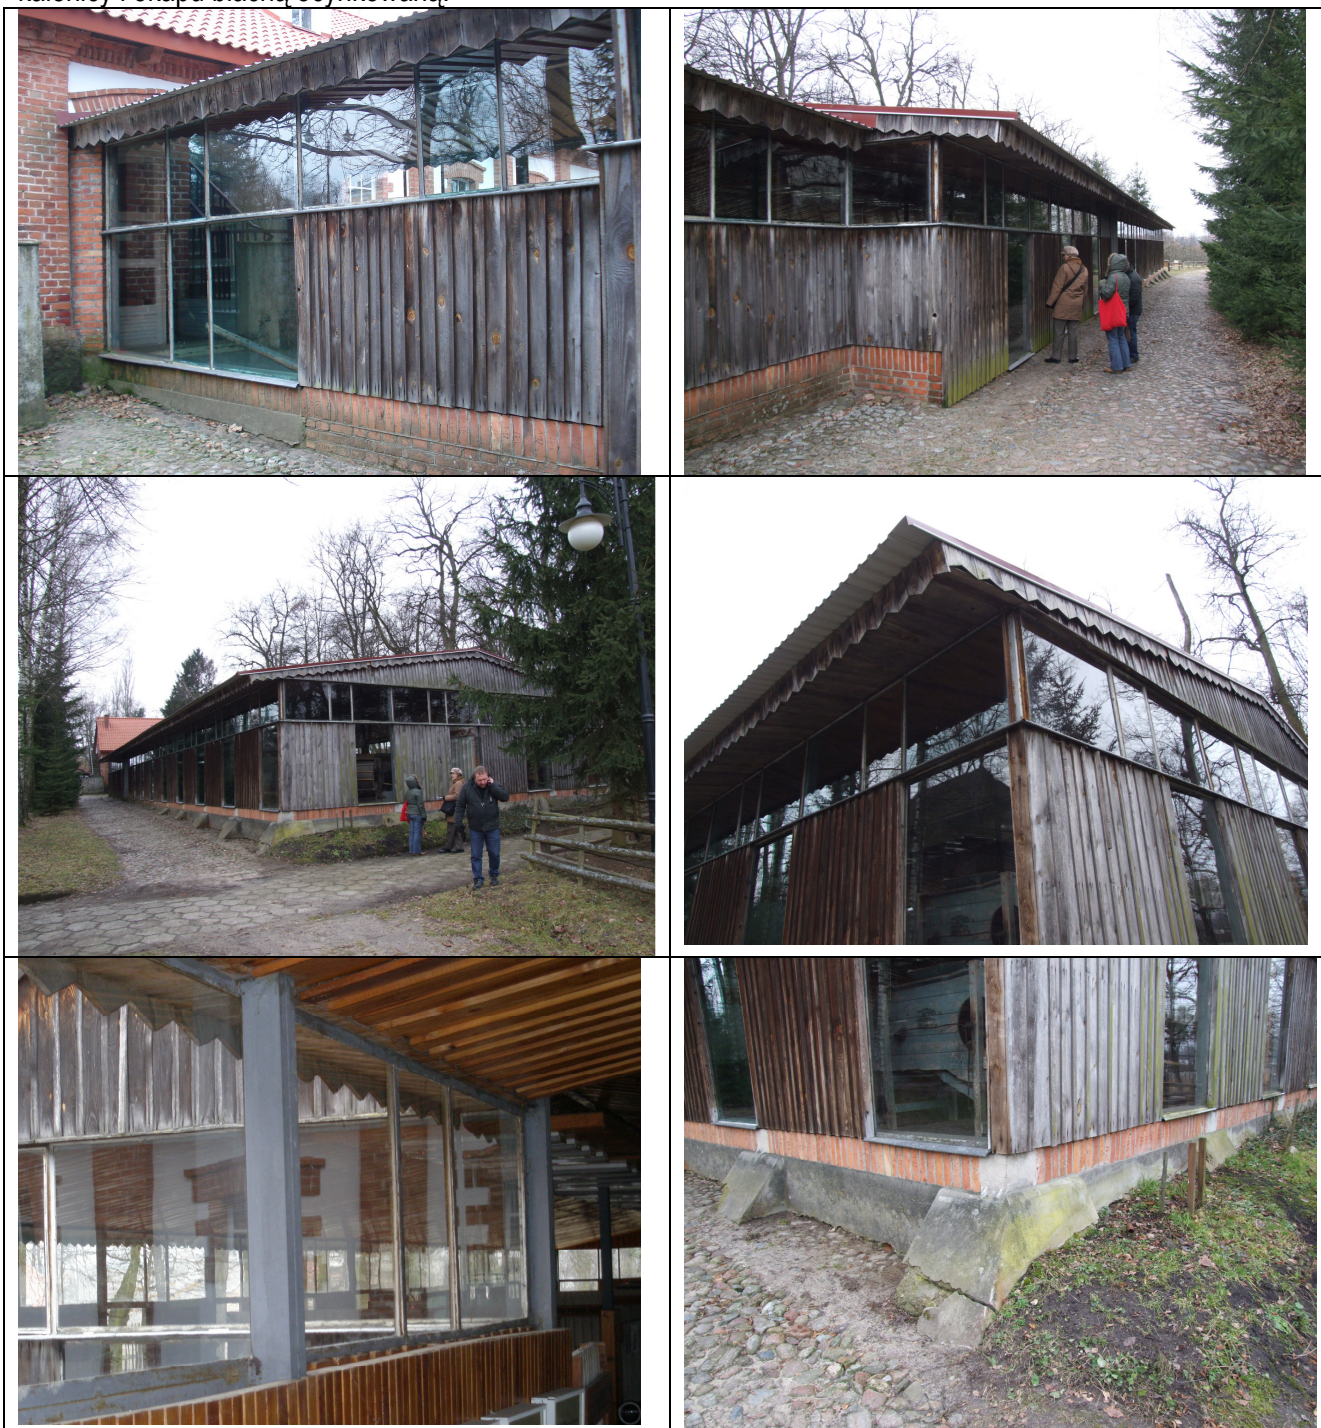
Ściany osłonowe o konstrukcji drewnianej (szalówka drewniana) z podmurówką z cegły ceramicznej czerwonej, fundament betonowy, ślusarka stalowa. Część górna przeszklona (szkło zwykłe). Dach dwuspadowy, konstrukcja stalowa z drewnianymi łątami, pokryty blachą trapezową czerwoną, obróbka kalenicy i okapu blachą ocynkową.

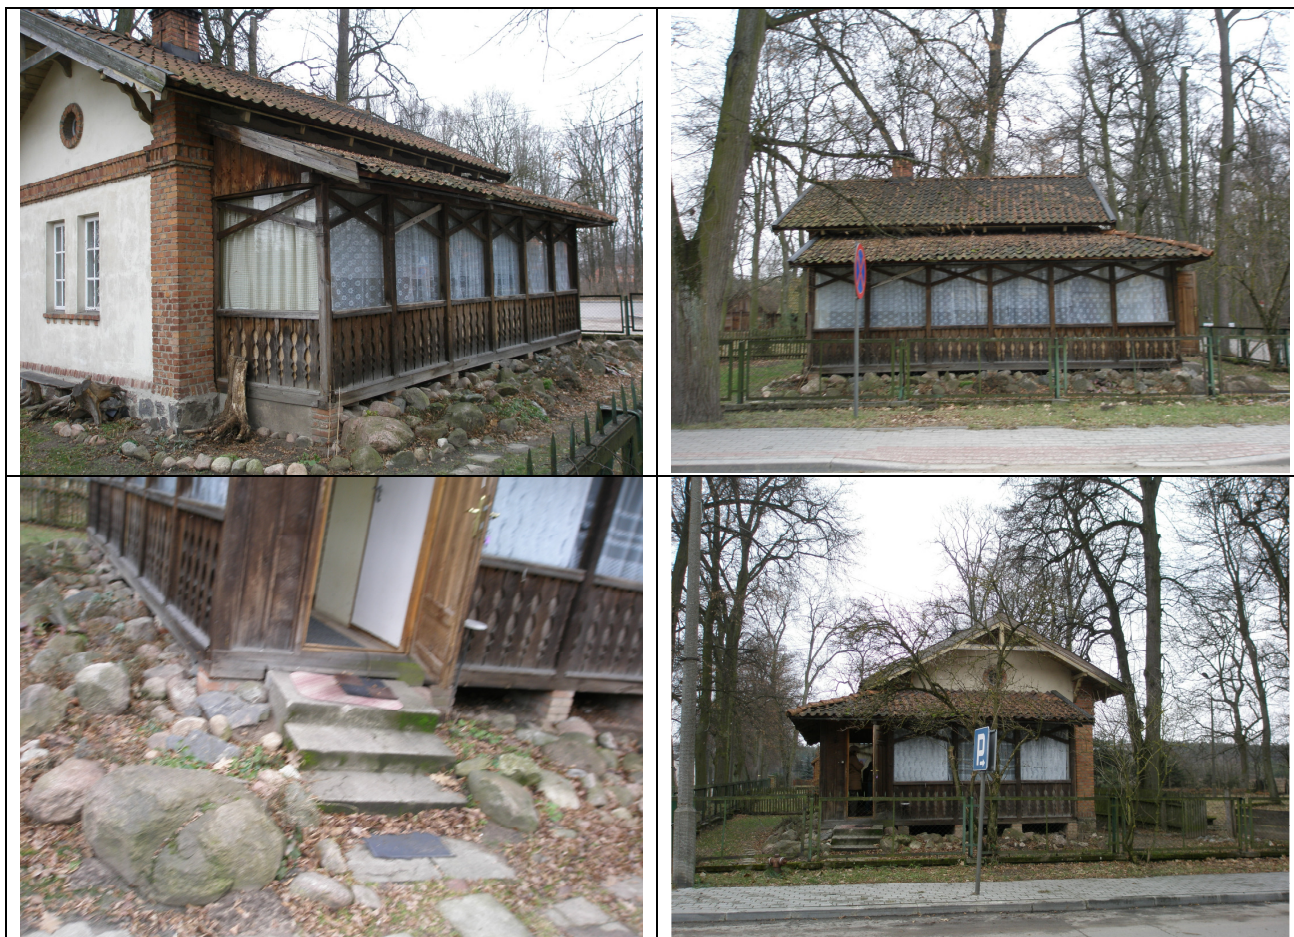
7. LEŚNICZÓWKA

Obiekt położony jest na terenie Muzeum Rolnictwa im. Ks. K. Kluka w Ciechanowcu w północnej części działki, obok Leśniczówki, przy ulicy Pałacowej. Obiekt usytuowany jest równolegle kalenicą dachową do ulicy Pałacowej. Elewacja frontowa znajduje się również od ul. Pałacowej, wejście do budynku jest od strony północno –wschodniej. Strefa wejściowa do budynku oraz hol podkreśla niewielki przeszklony ganek, który rozciąga się wzdłuż elewacji frontowej i krótszej elewacji bocznej. Obiekt jest zbudowany na planie prostokąta, parterowy, z nieużytkowym poddaszem. Cokół budynku jest obłożony kamieniem polnym, ściany budynku murowane i otynkowane. Reszta konstrukcji budynku jest drewniana. Obiekt posiada dach dwupołaciowy, z kalenicą po środku, kryty dachówka. Konstrukcja dachu opiera się na ścianach zewnętrznych poprzez murlaty.

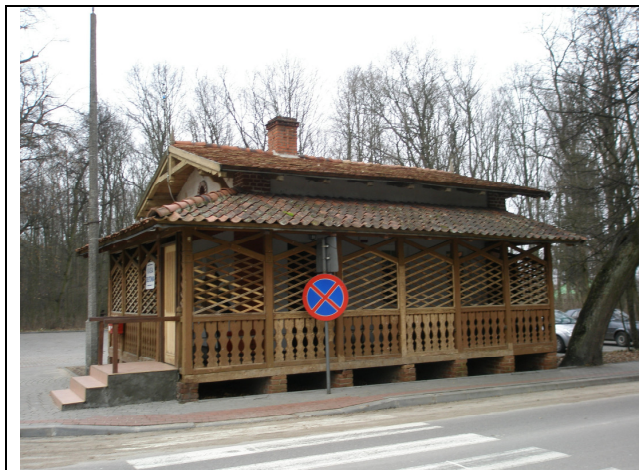
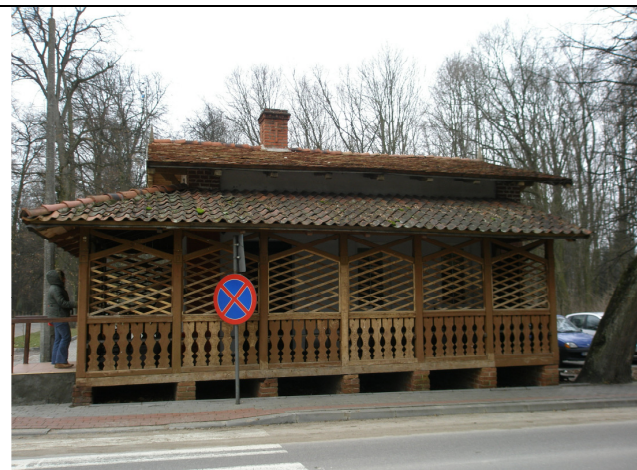
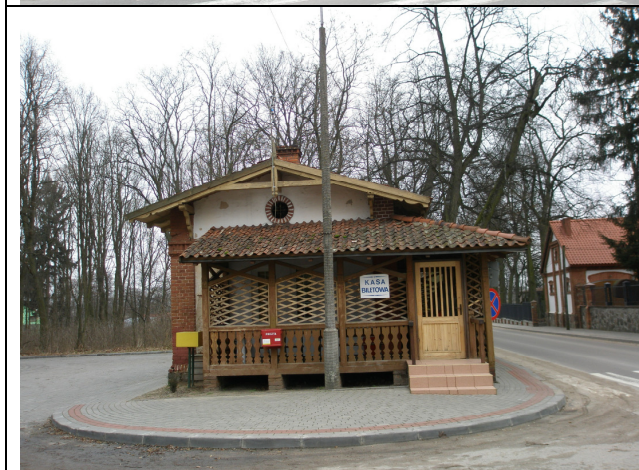
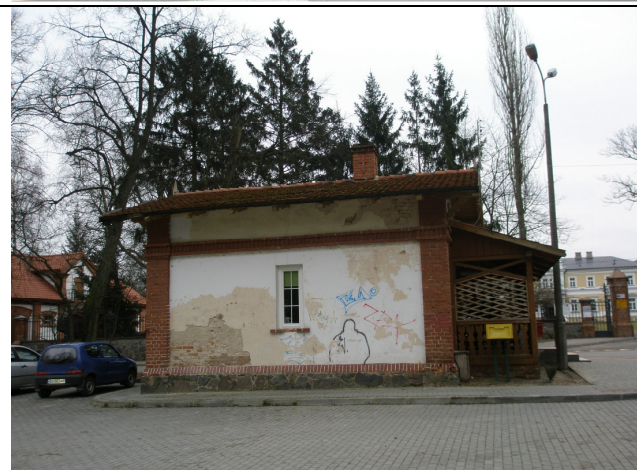
8.STRÓŻÓWKA

Obiekt położony jest na terenie Muzeum Rolnictwa im. Ks. K. Kluka w Ciechanowcu w północnej części działki, obok Stróżówki, przy ulicy Pałacowej. Obiekt jest usytuowany równolegle kalenicą dachową do ulicy Pałacowej. Elewacja frontowa znajduje się również od tej ulicy. Wejście do budynku jest na krótszej elewacji północno-zachodniej. Wejście do budynku podkreśla ganek na całej długości elewacji frontowej, jak i elewacji północno-zachodniej. Obiekt zbudowany na planie prostokąta, parterowy, z nieużytkowym poddaszem. Cokół budynku obłożony kamieniem polnym. Ściany budynku murowane i otynkowane. Reszta konstrukcji budynku jest drewniana. Obiekt posiada dach dwupołaciowy, z kalenicą po środku, kryty dachówka. Konstrukcja dachu opiera się na ścianach zewnętrznych poprzez murlaty.

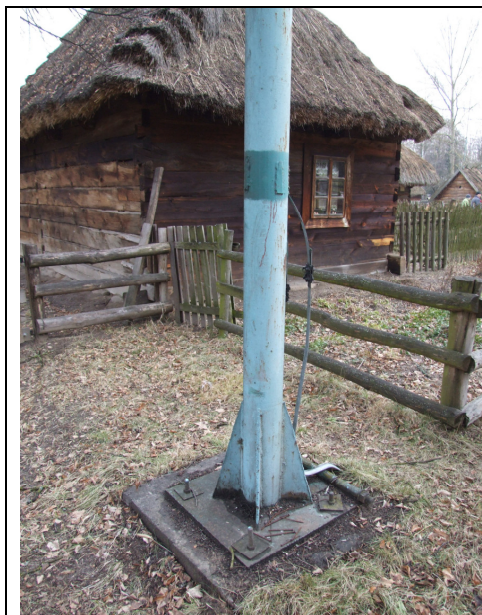
9.INSTALACJA ODGROMOWA

Ochronę odgromową górną stanowią maszty izolowane, wykonane z rur stalowych o całkowitej wysokości nad ziemią $h=21\text{m}$. Podstawy do tych masztów wykonane z betonu. Usytuowanie masztów na terenie muzeum wykonane zgodnie z planem. Kąty ochronne masztów wynoszą: wewnętrzny między masztami 60° , zewnętrzny 45° .

Ochronę odgromową górną stanowią maszty izolowane, wykonane z rur stalowych o całkowitej wysokości nad ziemią $h=21\text{m}$. Podstawy do tych masztów wykonane z betonu. Usytuowanie masztów na terenie muzeum wykonane zgodnie z planem. Kąty ochronne masztów wynoszą: wewnętrzny między masztami 60°, zewnętrzny 45°.

Elementy stalowe oczyścić z warstwy brudu i farby, elementy zniszczone uzupełnić, całość poddać piaskowaniu, zabezpieczyć dwuskładnikowym gruntem epoksydowym utwardzanym poliamidem, /TEMACOAT GPL-S PRIMER - firma TIKKURILA lub inny produkt równoważny/ następnie pokryć 2x dwuskładnikową półpolyskową poliuretanową farbą nawierzchniową, utwardzaną izocyjanianem alifatycznym /TEMOADUR 50- firma TIKKURILA lub inny produkt równoważny/ w kolorze grafitowym - RAL 7024.

Ponownie zamontować maszty. Maszty muszą być zaopatrzone w złącza kontrolne, gałęzie drzew znajdujące się w odległości mniej niż 3m od masztu należy wyciąć.

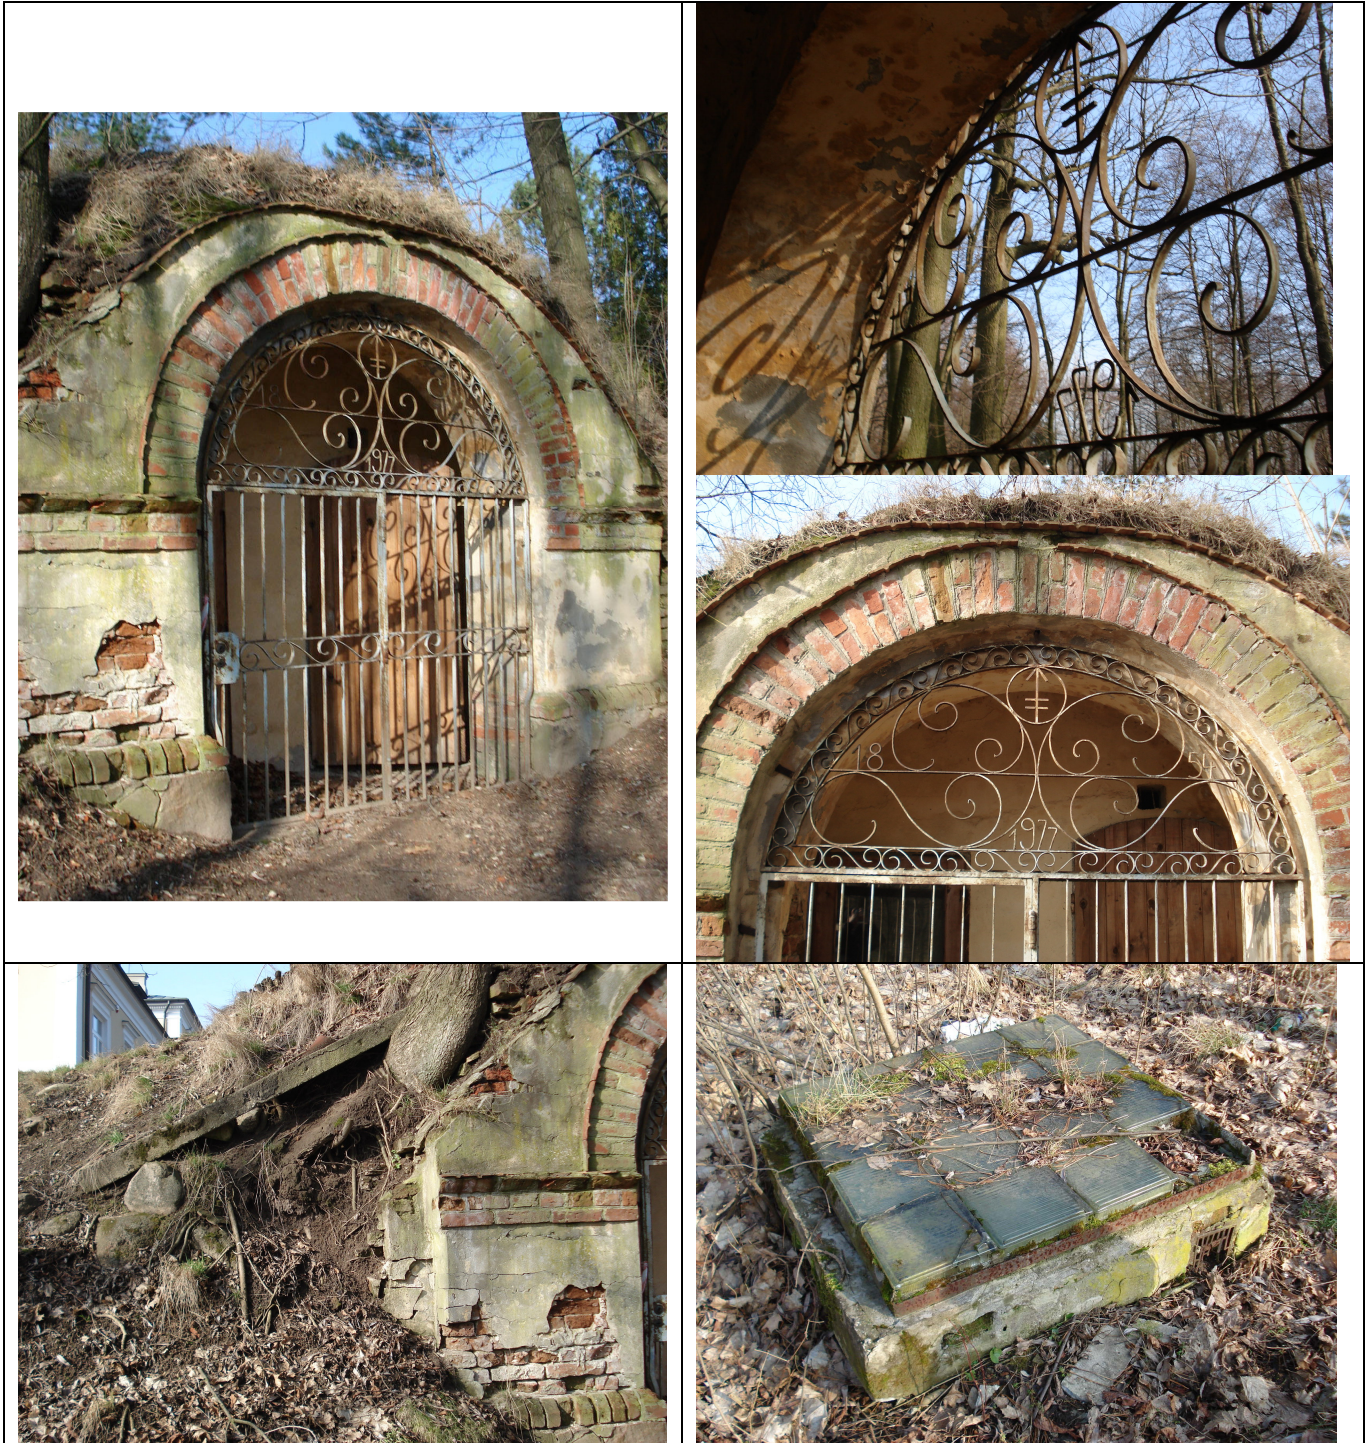
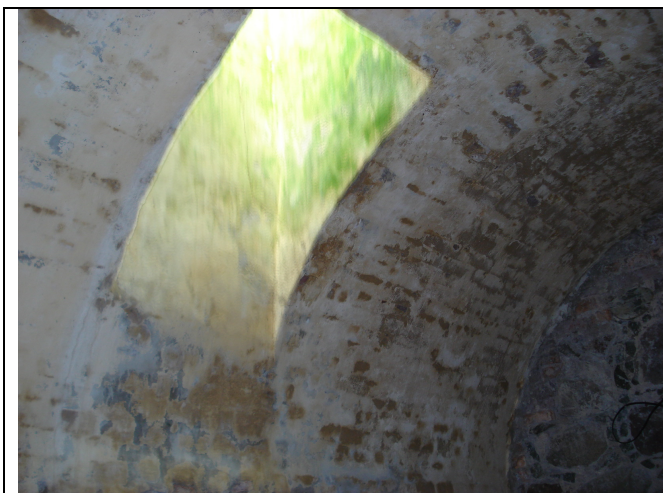
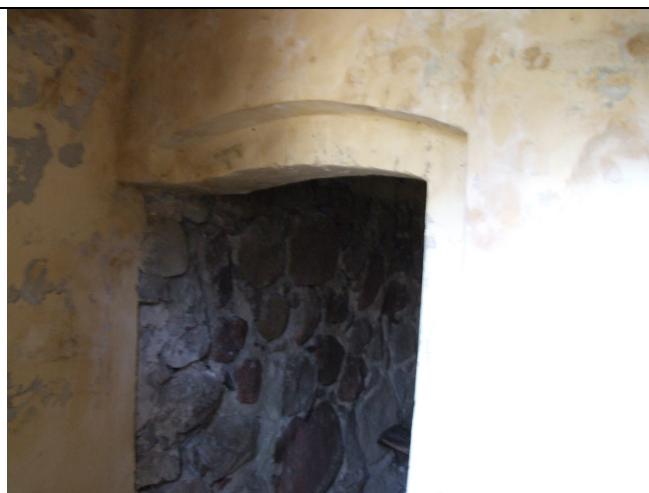
10. PIWNICA W SKARPIE

Piwnica zlokalizowana jest w skarpie pomiędzy Pałacem Starzeńskich a amfiteatrem. Cała kubatura została wkopana w skarpe za pałacem, wejście do niej znajduje się od strony amfiteatru. Jest to zabytkowa piwnica z XIX w. Wejście poprzez bramę, za którą znajdują się dwa pomieszczenia piwniczne (jedno podwójne). Każde z pomieszczeń przykryte jest sklepieniem kolebkowym. W piwnicy „głównej” (najdalej wysunięte w głąb skarpy pomieszczenie) znajduje się świetlik (wykonany z luksferów) wychodzący nad skarpe i doświetlający wnętrze. Jego niewielka część wysunięta nad powierzchnię ziemi zaopatrzona jest w 2 kratki wentylacyjne. Na skarpie rosną drzewa, które zagrażają konstrukcji piwnicy. Piwnica jest murowana z kamienia polnego i cegły pełnej, fragmenty ceglane wykończone tynkiem. Obiekt w złym stanie technicznym.

Remont piwnicy na skarpie, projekt w maksymalnym stopniu odtwarza historyczny wygląd elewacji piwnicy.

- Odkopanie całej piwnicy,
- Skucie tynków elewacji frontowej,
- Skucie farb i tynków ze ścian i sklepienia wewnątrz piwnicy,
- Demontaż posadzki w piwnicy,
- Demontaż stolarki okiennej i drzwiowej,
- Demontaż bramy wejściowej do poddania renowacji w innym miejscu i montaż w tym samym miejscu.
- Demontaż istniejącej instalacji elektrycznej.

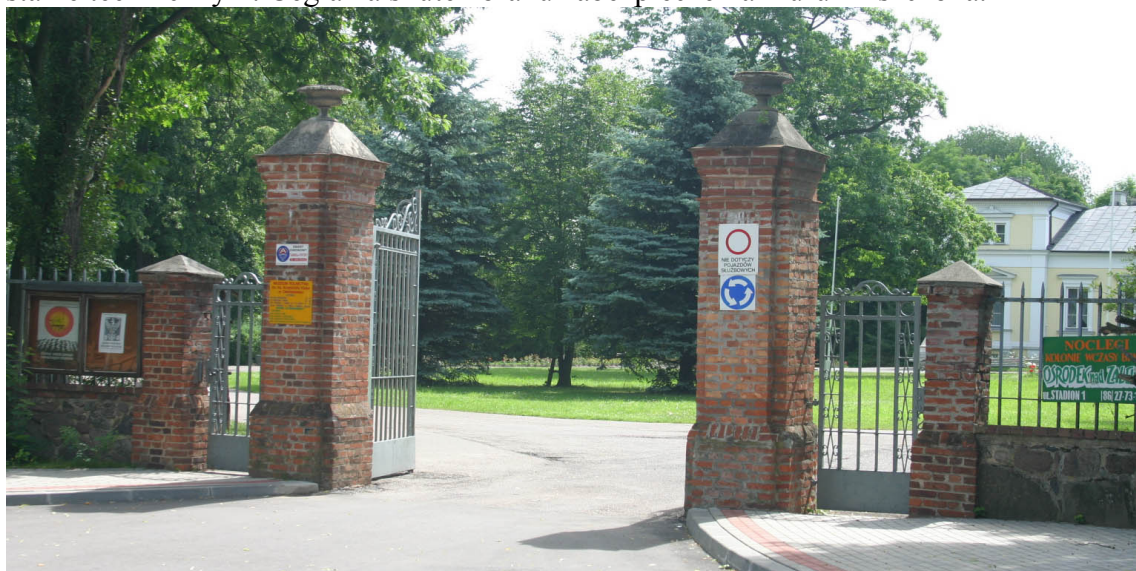
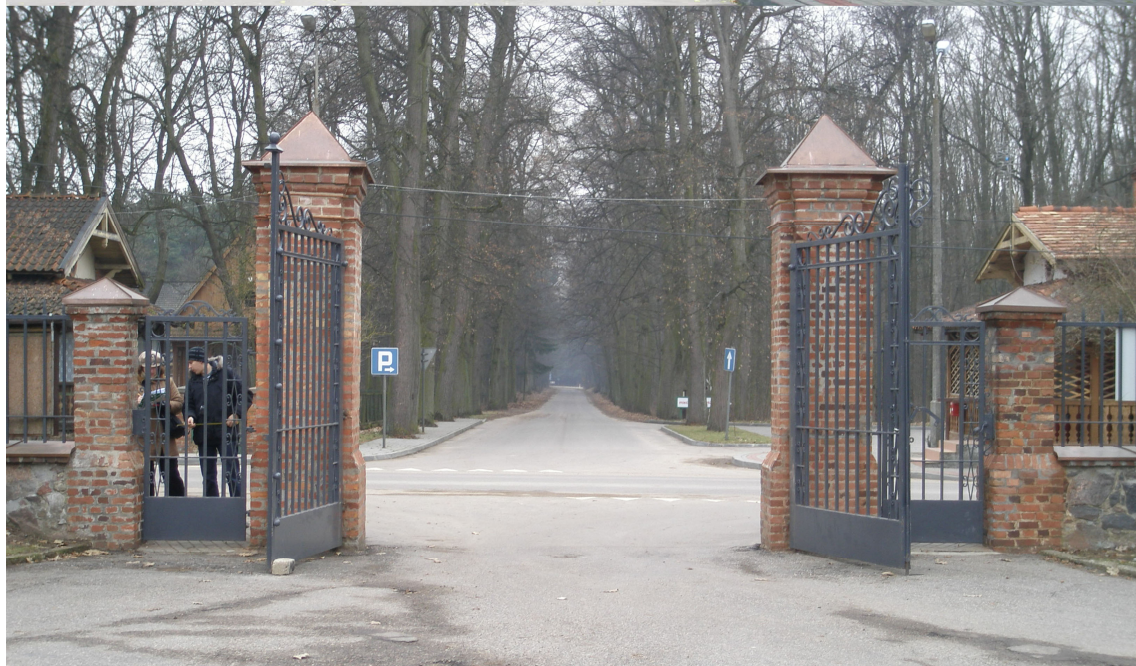
11. GŁÓWNA BRAMA WJAZDOWA

Ogrodzenie objęte opracowaniem jest murowane z cegły pełnej o wym. 13x27(29) x 7.

Słupy w przekroju kwadratowe zwieńczone czapkami ceglanymi, w trakcie ostatnich prac remontowych wykończone obróbką z blachy miedzianej.

Brama główna i dwie furtki stalowe są osadzone na słupach murowanych. Ogrodzenie w średnim stanie technicznym. Cegła na skutek braku zabezpieczenia muru zniszczona.

Elementy stalowe oczyścić z warstwy brudu i farby, w miarę możliwości zdemontować, elementy zniszczone uzupełnić, całość poddać piaskowaniu, zabezpieczyć dwuskładnikowym gruntem epoksydowym utwardzanym poliamidem, /TEMACOAT GPL-S PRIMER - firma TIKKURILA lub inny produkt równoważny/ następnie pokryć 2x dwuskładnikową półpolyskową poliuretanową farbą nawierzchniową, utwardzaną izocyjanianem alifatycznym /TEMODUR 50- firma TIKKURILA lub inny produkt równoważny/ w kolorze grafitowym - RAL 7024.

Projekt ogrodzenia obejmuje renowację zabytkowego ogrodzenia - bramy głównej, furtek i słupów przy ul. Pałacowej i odtworzenie pierwotnego kształtu.
